神奈川県逗子市のがけ崩れをふまえた急傾斜地(がけ地)の点検を行う際のポイント

◆がけ崩れの概要

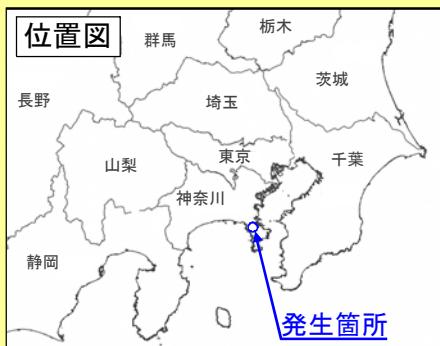
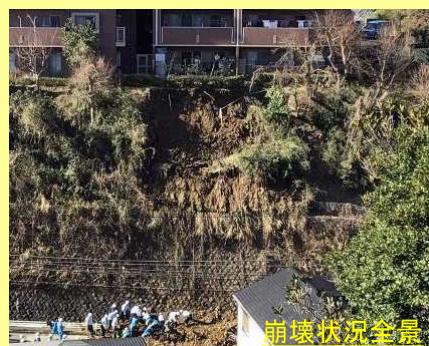
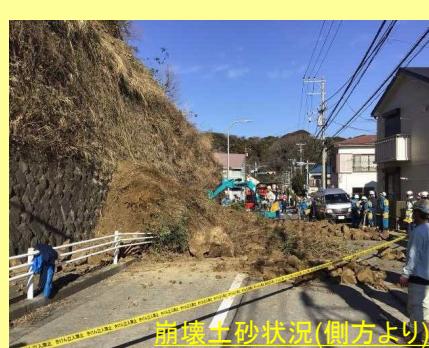
崩壊規模: 幅8~9m、長さ8m、深さ1m程度

被害状況: 死者1名(歩道歩行中に崩落土砂に巻き込まれ死亡)

- 風化した凝灰岩(ぎょうかいがん:火山灰が固まった岩石)が崩落したものと考えられる。
- 植生が貧弱であるうえ、地表温度の変化や風の影響を受けやすく乾燥・湿潤を繰り返し受け易いなどの悪条件が重なったものと推察される。

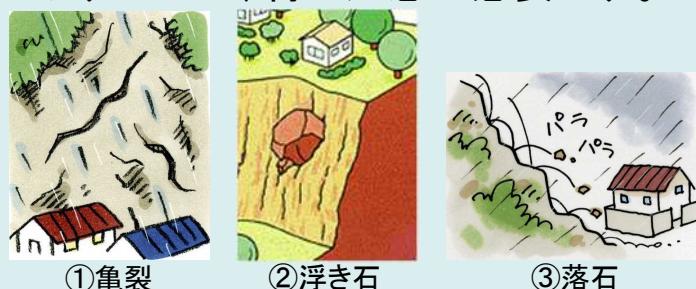
点検時に、①斜面に亀裂や、②浮き石、③落石がある場合は、風化の進行により斜面が不安定になっている可能性があるため注意が必要です。

*植生が貧弱な場合には、風化が進みやすいため、特に注意が必要です。

変状が見られる場合

市町村等に連絡
