横断面図

工 事 名	令和3年度 県単急傾斜地崩壊対策事業		
路線名称	羽坂（1）		
工事箇所	海部郡海陽町浅川字羽坂		
図 面 名	横断面図		
縮 尺	1/100	図面番号	2 / 3
会社名	協立測量設計株式会社		
事業者名	海	陽	町

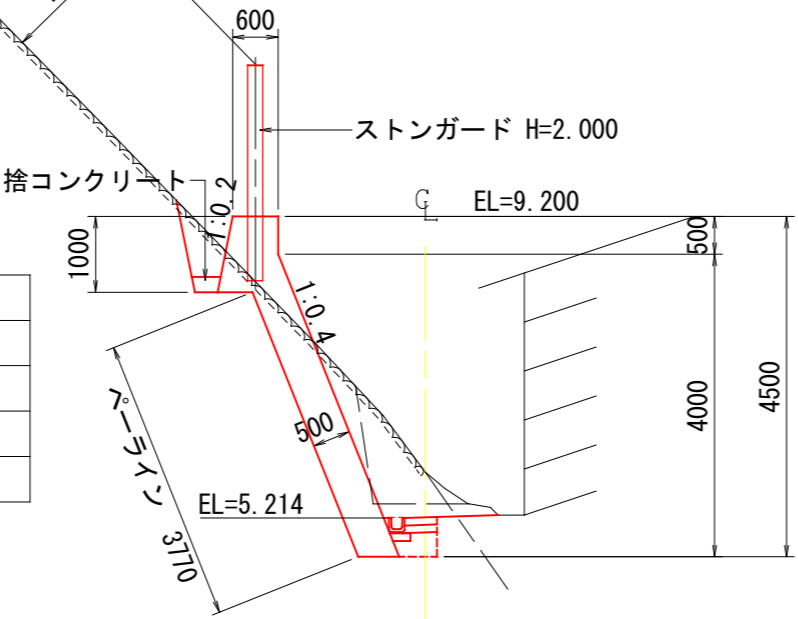
NO. 0+4. 0

GH=5. 818

+4. 0	+4. 0'
掘削（土石）	0. 1	0. 1
掘削（軟岩）	3. 4	2. 5
床掘（土石）	--	--
床掘（軟岩）	0. 6	0. 6
埋 戻	0. 2	0. 2

DL=3. 000

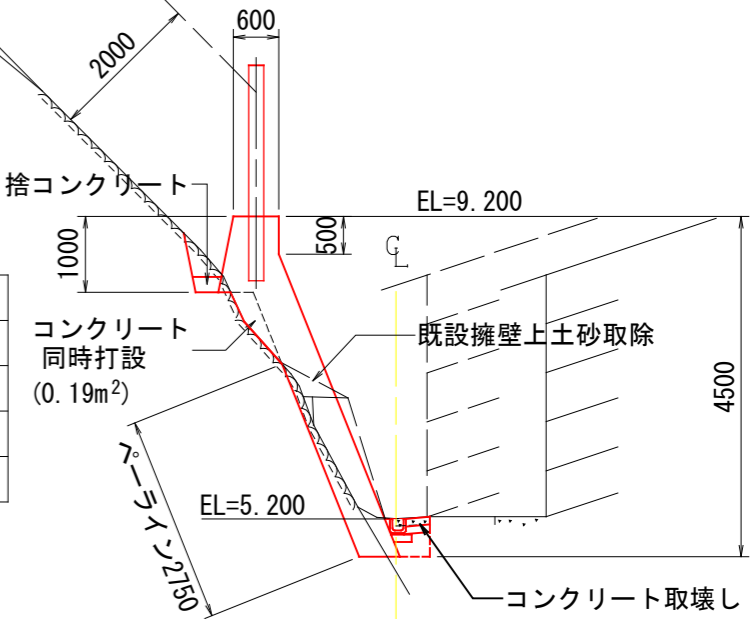
NO. 0+9. 5

GH=5. 206

掘削（土石）	--
掘削（軟岩）	0. 5
床掘（土石）	0. 3
床掘（軟岩）	0. 2
埋 戻	0. 1

DL=3. 000

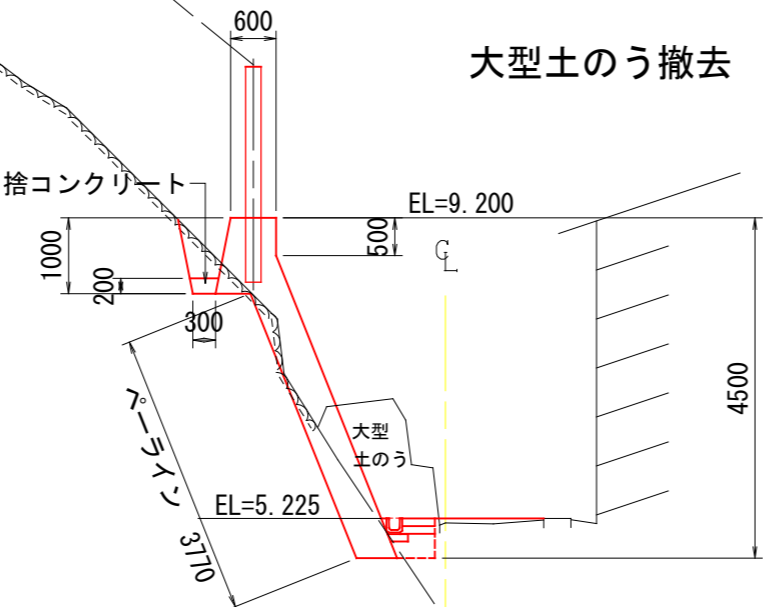
NO. 0

GH=5. 167

大型土のう撤去 6個

掘削（土石）	--
掘削（軟岩）	1. 0
床掘（土石）	0. 3
床掘（軟岩）	0. 3
埋 戻	0. 2

DL=3. 000
